Zugversuch

Eigenbau-Laschen aus Aluminium

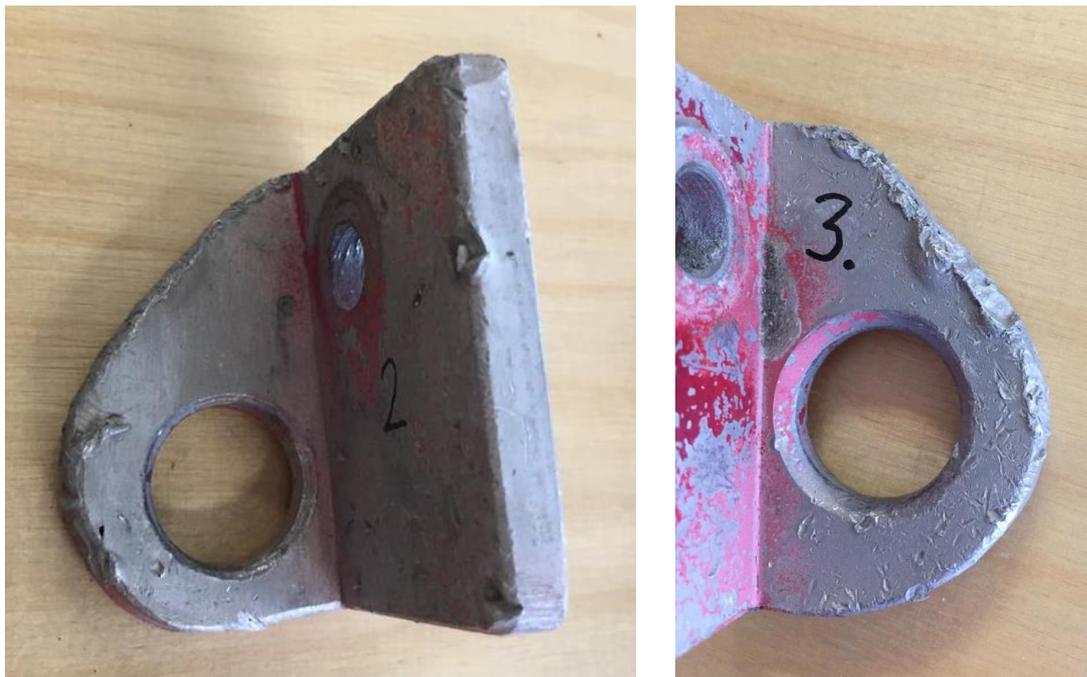
Abbildung 1 Aluminiumlaschen 2 und 3

Bei der Sanierung der Nordwestverschneidung (1100 m, 27 SL) an der Spritzkarspitze im Karwendel sind selbstgebaute Bohrhakenlaschen aus Aluminium demontiert worden. Diese wurden im Rahmen einer Sanierung von Franz Baumann in den 1990er Jahren gesetzt. Die Bohrhakenlaschen wurden aus einem 50 mm x 50 mm Aluminiumprofil mit einer Wandstärke von 8 mm gebaut. Die Profilstücke haben eine Länge von 60 mm. Lasche 1 und 2 sind baugleich. Wie in Abbildung 1 zu sehen ist die Lasche 3 ist spiegelverkehrt gefertigt und die Öse ist etwas weiter Richtung Schraubenloch gesetzt. Nach etwa 25 Jahren im Fels sind die Laschen deutlich vom Steinschlag gezeichnet. Die Haltekräfte sind unbekannt und sollen daher geprüft werden.

Die Beschädigung durch den Steinschlag hatte zum jetzigen Zeitpunkt vermutlich keine große Auswirkung auf die Festigkeit der Laschen, da sich der kritische Bereich bei radialer Belastung an der Unterseite der Öse befindet.

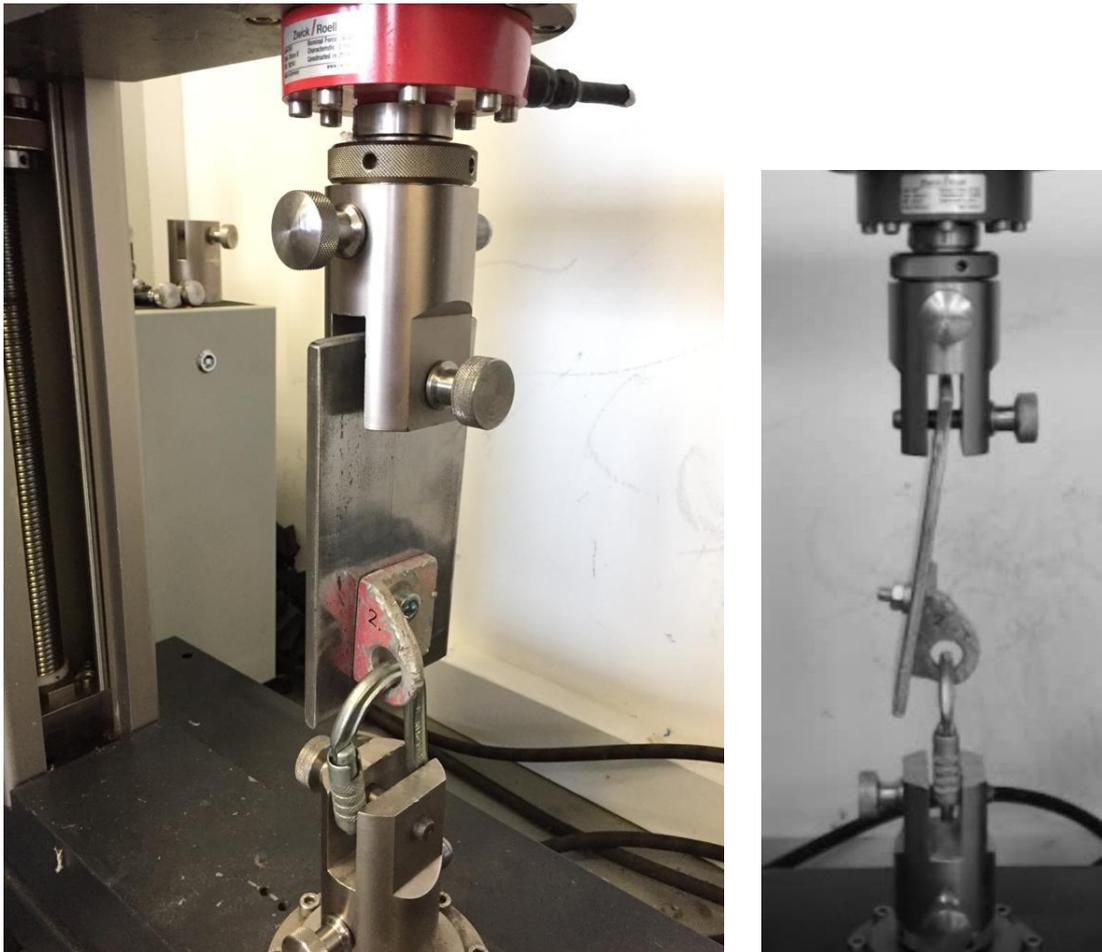
Abbildung 2 Aufbau der radialen Zugversuche, rechts zu erkennen: die radiale Abweichung von etwa 7°

Durch den Aufbau bedingt wurden die Laschen mit einem Winkel von etwa 7° zur Ebene der Stahlplatte belastet.

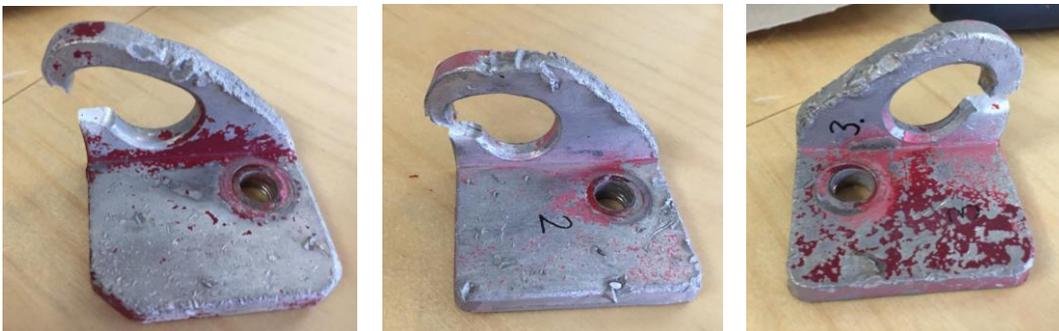
In der Tabelle 1 sind die radialen Zugfestigkeiten sowie weitere Merkmale der Laschen aufgelistet. Nur die Lasche 3 hat die Norm erfüllt, die anderen beiden Laschen liegen in Kategorie 3 („gelb“).

In Abbildung 3 ist die größere Materialstärke der Öse an Lasche 3 zu erkennen, welche auch die höhere Festigkeit bedingt.

Abbildung 3 Fotos der Laschen nach dem Zugversuch

Durch die größere Materialstärke an der belasteten Ösenflanke hätte die Lasche 3 als einzige den Normwert von 25 kN radialer Zugkraft erreicht. Die Laschen 1 und 2 liegen in Kategorie 3 und hätten nach Definition alle in der Praxis zu erwartenden Stürze gehalten. Bei weiterer Verschlechterung des Zustands droht Gefahr.
